Dokumentation zum
25. Kölner Gespräch
zu Architektur und
Denkmalpflege
in Brauweiler,
13. November 2017

Fenster im Baudenkmal: Wert – Pflege – Reparatur

Mitteilungen aus dem
LVR-Amt für Denkmalpflege im Rheinland
Heft 31

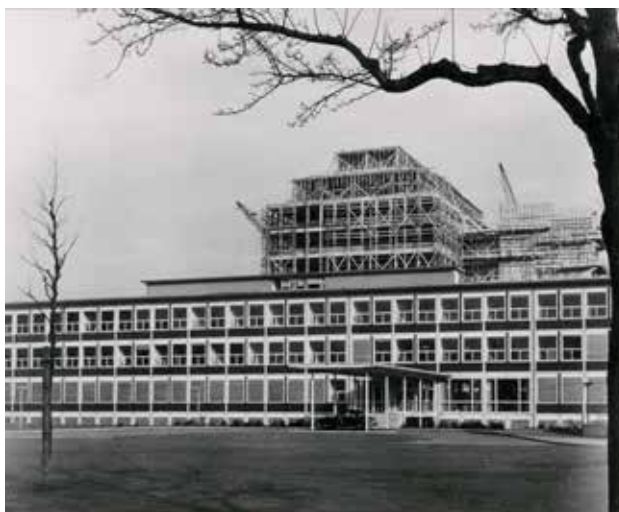
nach dem Einbau der Fenster. Über dem späteren Haupteingang hatte man eine Tafel der Firma Fenestra-Crittall angebracht. Vorausgegangen war ein langer und intensiver Entwicklungsprozess, in dem das Architekturbüro und die Fensterbaufirma im ausführlichen schriftlichen und zeichnerischen Dialog einen eigenen Prototyp für dieses Bauwerk entwickelt hatten. Auf der Basis der Produkte der Firma wurden komplexe Bauteile mit ausgeklügelten Details konzipiert, bei denen nichts dem Zufall überlassen wurde. Die erarbeiteten Lösungen bezogen sich nicht nur auf die stählernen Fensterrahmen, sondern auch auf die Beschläge, Schließmechanismen, Sonnenschutz mit Rolläden und deren Führungsschienen, aber auch Farbgebung sowie den Einbau und flächenbündigen seitlichen Anschluss an benachbarte Bauteile und Oberflächen wie die charakteristischen schwarzen Mettlicher Platten. Der Entwick-

lungsprozess ist in vielen Ordnern und Zeichnungen dokumentiert, für die die abgebildete Konstruktionszeichnung ein Beispiel darstellt. Das prototypisch entwickelte Bauteil wurde etwa 400-mal produziert und in den Flachbau eingebaut.

Die Fenster bestehen im unteren Bereich aus zweiflügeligen Klapp-Verbundfenstern mit Stulp. Am Drehpunkt des oberen, mehr als doppelt so großen Schwingflügels liegen auch die Knickpunkte der außenliegenden, gelenkigen Führungsleisten der braunen Holzrollläden. Auf diese Weise konnte das Oberlicht auch bei geschlossenen und am Gelenk ausgestellten Rollläden geöffnet werden. Wie zuvor beim Fabrikbau dienten diese individualisierbaren beweglichen Teile

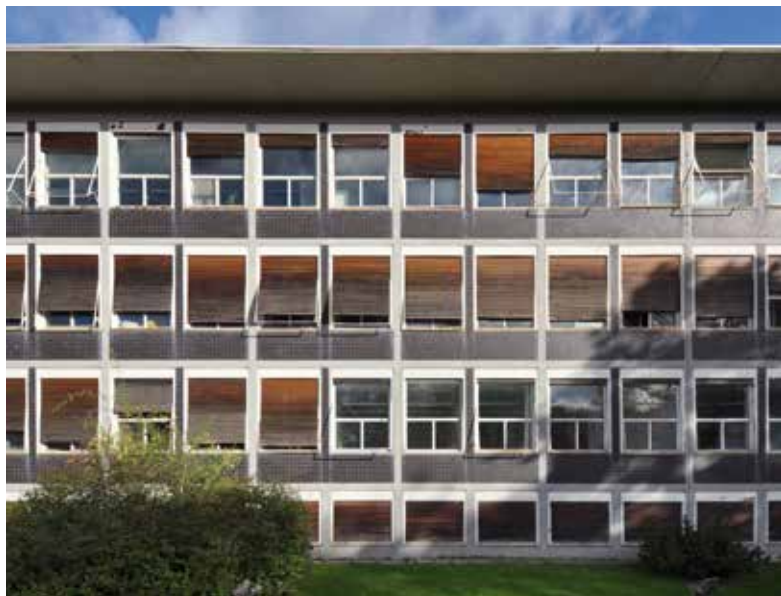
12. Frontfassade des Gebäudes im Zustand 2017. Foto: Daniel Lohmann.

1976 wurde der Gesamtkomplex der Stadt Krefeld übereignet und 1979–81 zum technischen Rathaus umgebaut, wonach der Bau bis heute „Stadthaus“ genannt wird. Nach dem Schrumpfen der Versheidag wurden dadurch die 23.000 qm Fläche einer idealen Nachnutzung überführt und haben bis heute für den Erhalt des Bauwerkes gesorgt. Es befindet sich mit einem außergewöhnlich hohen Anteil an Originalsubstanz in einem zwar restaurierungsbedürftigen, aber insgesamt guten Erhaltungszustand. Im Falle der Fenster entstanden durch mangelnde Pflege altersbedingte Abnutzungsspuren und Beeinträchtigungen in der Funktionsweise. Hinzu kommen übliche energetische Probleme, da die experimentellen Konstruktionen der Nachkriegsmoderne bekanntermaßen nicht die heutigen Anforderungen erfüllen. Dennoch bringt die Ausführung als Verbundfenster bereits erheblich bessere thermische Eigenschaften als beispielsweise die einfachen Profile, die noch in den 1930er Jahren in der Fabrik eingebaut worden waren. Vor allem durch die solide Stahlkonstruktion bedingt, befinden sich die Stahlfenster in einem guten Erhaltungszustand.

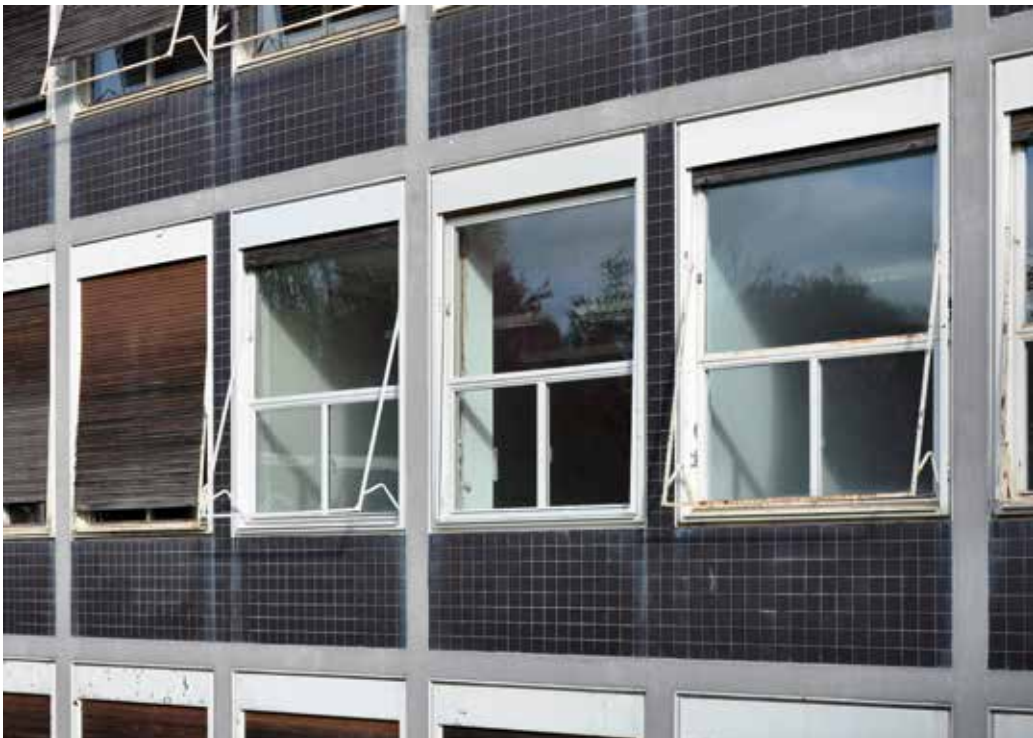
Das Foto zeigt diese Probesanierung neben dem Ergebnis der zweiten Initiative, den physiognomisch sehr ähnlichen Nachbauten. Die äußerliche Ähnlichkeit täuscht über die gänzlich anderen Details der Mechanismen und Beschläge hinweg. Auch die je zwei Verbundflügel der unteren Fenster wurden durch einfache thermisch getrennte Drehflügel mit einer Mehrscheiben-Isolierverglasung ersetzt, während in der Musterrestaurierung des Originals eine dünne Doppelverglasung sowohl im inneren Verbundflügel als auch im oberen Schwingflügel eingesetzt werden konnte.

13. Musterrestaurierung (Mitte links) und Nachbau (Mitte rechts) zwischen zwei unrestaurierten Fenstern. Foto: Daniel Lohmann.

Erhalt und der Restaurierung eines solch bedeutenden Baudenkmals sollte der Stadt Krefeld gleichzeitig auch bedeuten, den ganzen Weg zu gehen und auch die historischen Stahlfenster mit all ihren Details als untrennbaren Bestandteil des Denkmals anzusehen. Die beachtlich ähnlichen Nachbauten können und sollten für ggf. nicht mehr zu rettende Originale oder Räumlichkeiten mit besonderen klimatischen Anforderungen genutzt werden. Der großflächige Ersatz durch die Nachbauten wäre dagegen ein schmerzlicher Verlust für die Technik- und Architekturgeschichte.
